RacaDana 1998: Reparatur von einem defekten OCXO

Ende Februar 2012 hat mein Frequenzzähler Raca Dana 1998 plötzlich keine genauen Werte mehr gezeigt und die Werte haben um mehr als 5 Hz geschwankt – üblich sind Schwankungen im 1/1000Hz Bereich. Ein Jahr zuvor hatte Andreas von einem ähnlichen Fehler berichtet. Bei dem von ihm reparierten OCXO war die Wärmeleitpaste eingetrocknet und der Heiztransistor hat bei den üblichen hohen Temperaturen im OCXO fehlerhaft funktioniert. Er konnte den OCXO durch Reinigung, neue Wärmeleitpaste und einem neuen Transistor wiederbeleben.

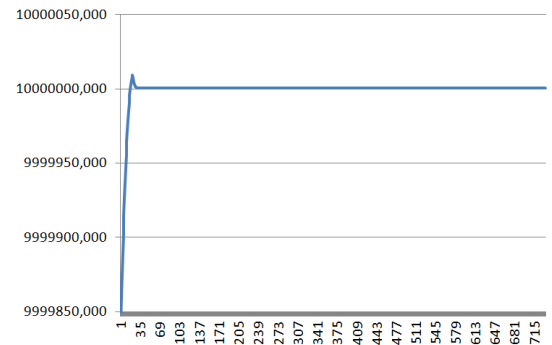
10 Minuten nach dem Einschalten ist der Zähler schon genauer als 1Hz.

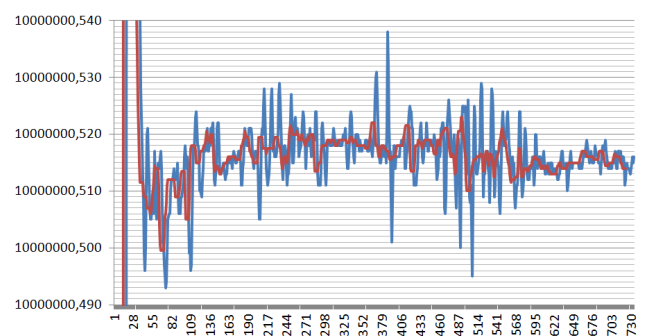
Im folgenden Bild wird nur der eingeschwungene Frequenzbereich gezeigt. Nach einiger Zeit zeigt der OCXO nur noch Abweichungen um $\pm 0,015\text{Hz}$. Die rote Kurve zeigt einen fließenden Median über 10 Messwerte. In einem der nächsten Tage werde ich den 10MHz OCXO auf 10^{-9} ziehen.

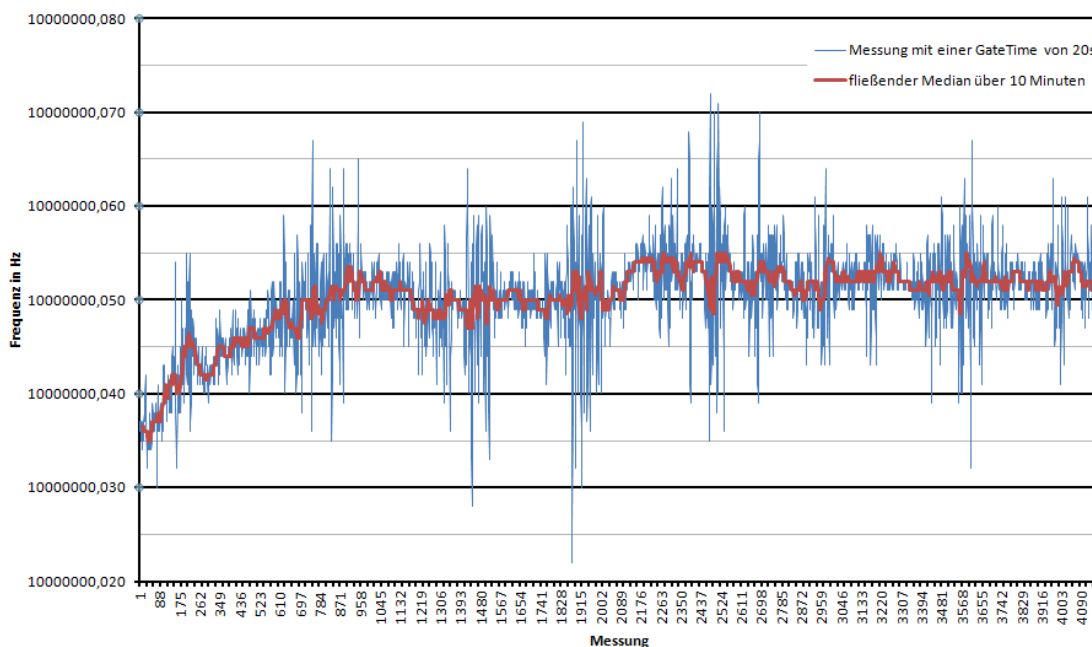
Hier nochmal eine Langzeitmessung über 24 Stunden. Vor der Messung wurde der interne OCXO auf ungefähr 10MHz justiert.

Messung am GPS Zeitnormal über fast 24 Stunden Der RacaDana wird mit dem internen OCXO betrieben

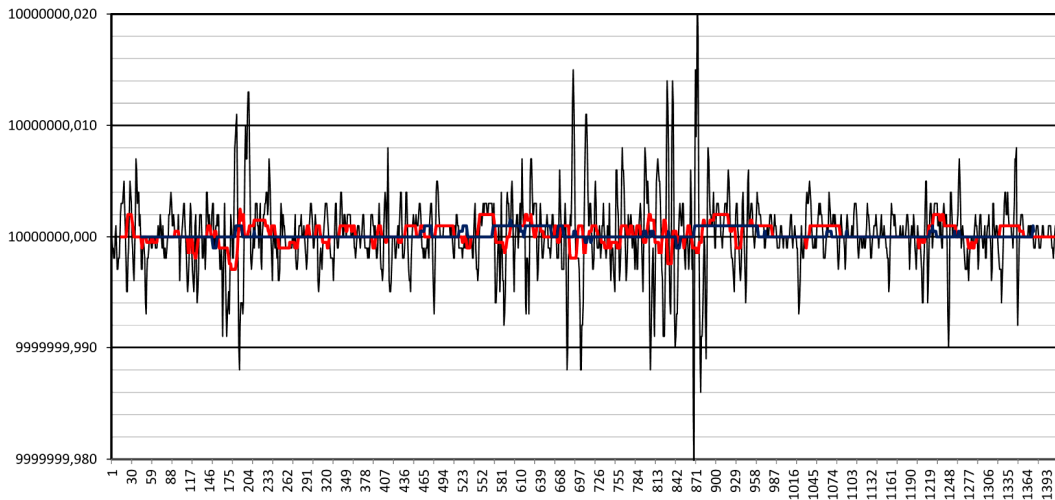
Eine Vergleichsmessung am GPS-Frequenznormal, wenn als Zeitbasis für den Frequenzzähler ein guter Doppel-Ofen-OCXO verwendet wird, hat zu einem Ergebnis mit weniger Störungen geführt. Hier lag die Vermutung nahe, dass der interne OCXO vom meinem Zähler doch nicht so gut ist, wie erhofft.

schwarz: Messzeit 20s
 rot: fließender Median über 10min
 blau: fließender Median über 30min
 Gesamtmessdauer: 8h

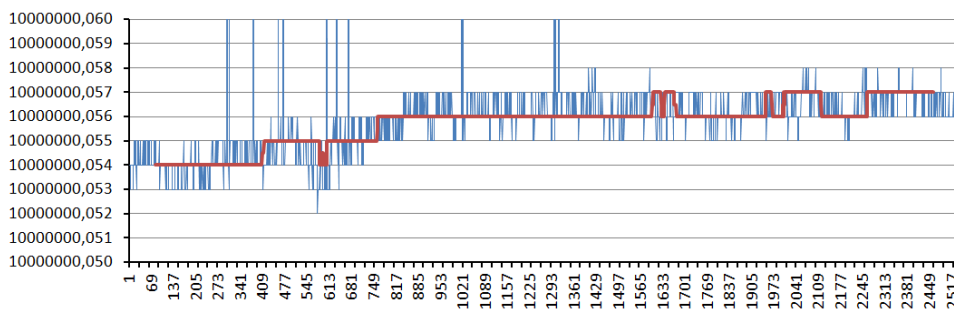
Diese Messung hat gezeigt, dass der externe OCXO sehr konstant. Es stören nur die Störungen.

Um zu überprüfen, ob die Störungen vom GPS-Normal ausgehen oder vom internen OCXO des Frequenzzählers, habe ich den Frequenzzähler mit dem externen Doppel-Ofen-OCXO verbunden. Das nun folgende Ergebnis hat mich verblüfft. Über einen Zeitraum von 14 Stunden haben die beiden 10MHz-OCXOs nur in einem Intervall von $5 \cdot 10^{-10}$ Hz geschwankt.

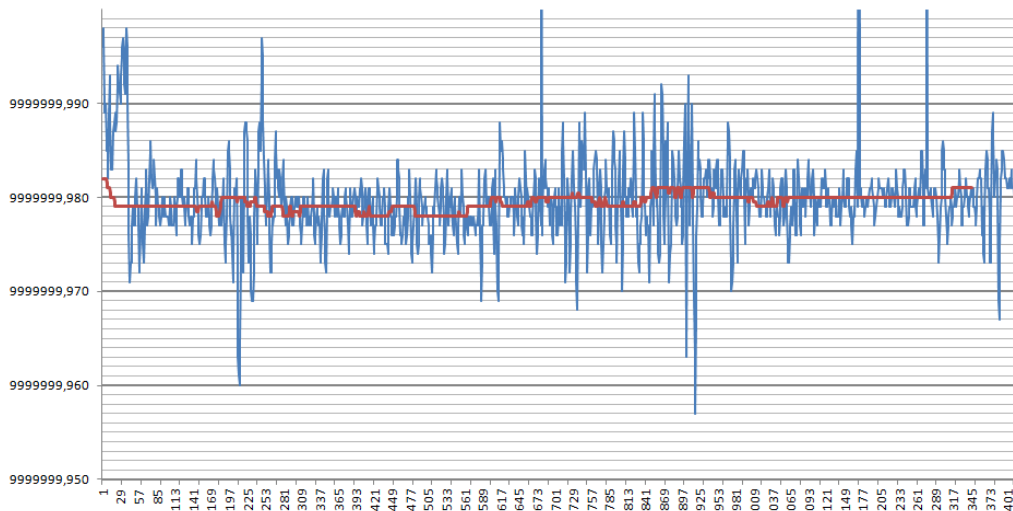
Die nun folgende Messung zeigt eine Langzeitmessung am GPS-Normal. Der Frequenzzähler wird mit dem internen OCXO betrieben. In der Zwischenzeit hatte ich auch herausgefunden, dass ein Großteil der Störungen durch Störungen auf dem 240V-Netz hervorgerufen wird. Wenn ich das Deckenlicht im Arbeitszimmer einschalte, ergeben sich Abweichungen von 0,1Hz. Wenn das GPS-Normal mit einem eigenen (guten) Steckernetzteil betrieben wird, das an einem anderen Sicherungskreis hängt, treten diese Störungen nicht mehr auf.

Schwankungen lassen sich nicht vermeiden, da die Firmware des GPS-Empfängers recht alt ist, was sich in einem starken Jitter des 10kHz Signals auswirkt. Ich vermute, dass die PLL ab und zu ausrastet – was sich leider nicht vermeiden lässt.

Der Versuch wird nun abgeschlossen und am 11.03.2012 zeigt mein Zähler an meinem Zeitnormal 9 999 999,980 Hz an. Mit der Abweichung von 0,020Hz bei 10MHz kann ich leben hihhi.
